Riabilitazione di incisivo laterale parodontalmente compromesso con esteso difetto osseo vestibolare

Dott. Giuseppe Pellitteri, Bolzano, Odt. Sonia Cattazzo, Trento
Fotografie a cura di Martina Cestarollo

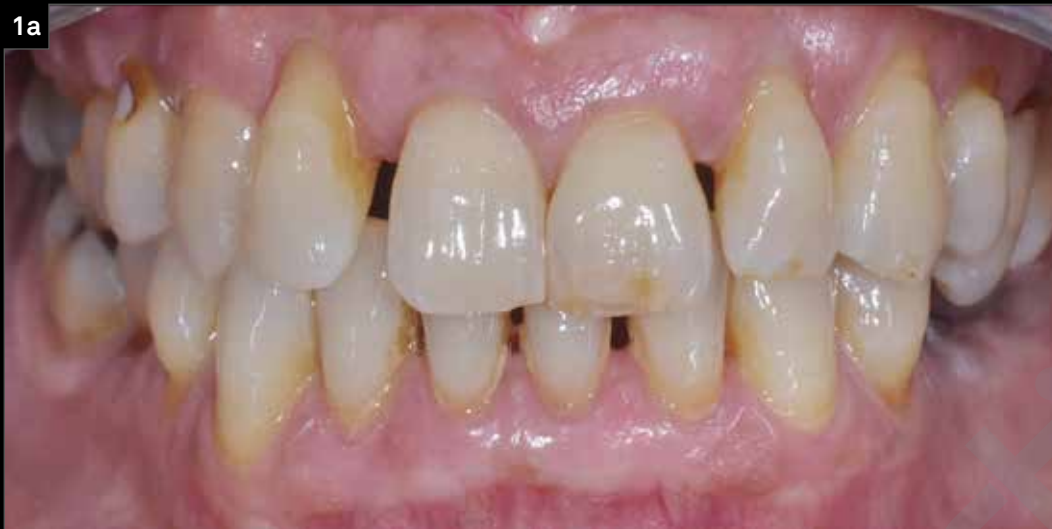
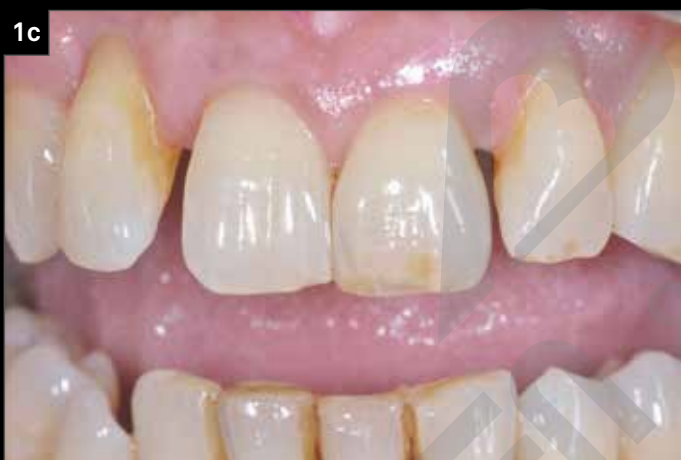
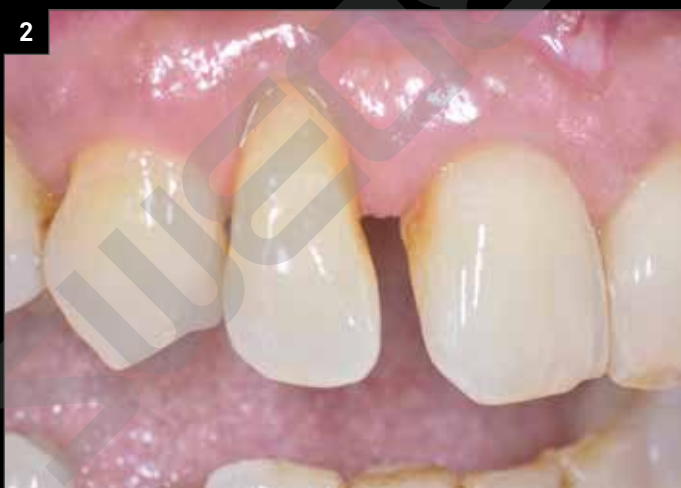
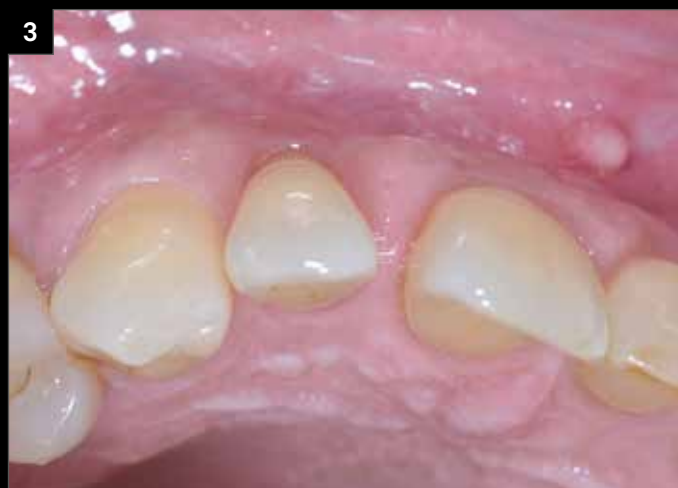
1d

1. Visioni cliniche e radiografiche preoperatorie, in cui si evidenzia la sofferenza parodontale dell'elemento 1.2 . Il sondaggio è rilevato a partire dalla parabola attuale e quindi da un deficit addizionale di 4 mm circa.
2. Dall'immagine clinica si nota una forte compromissione del dente, l'aspetto vestibolare mostra una notevole recessione della parabola dell'elemento 1.2.
3. L'immagine oclusale evidenzia la perdita totale della bozza vestibolare.

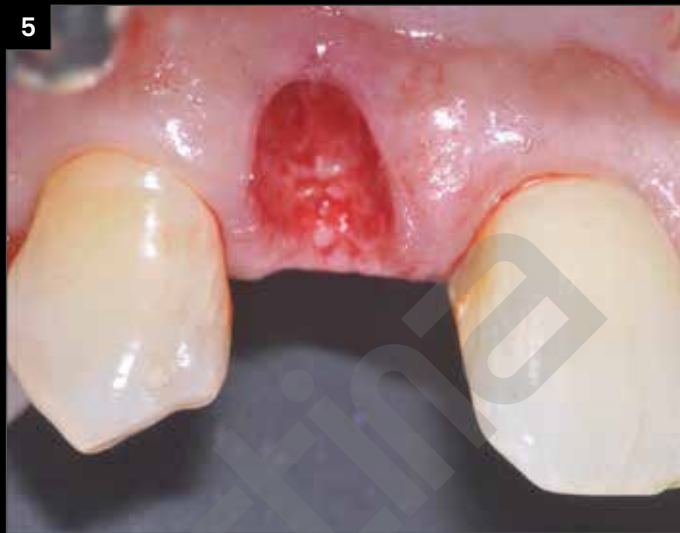
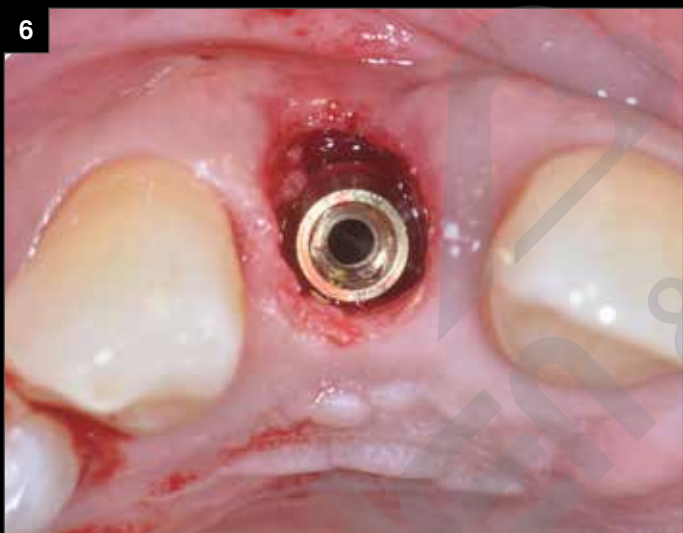
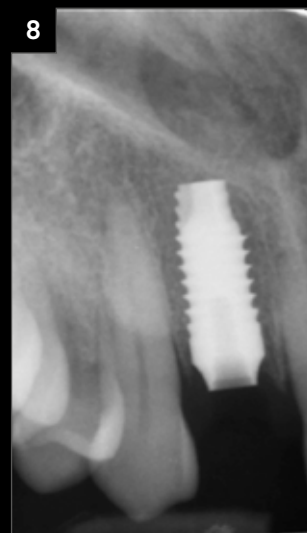
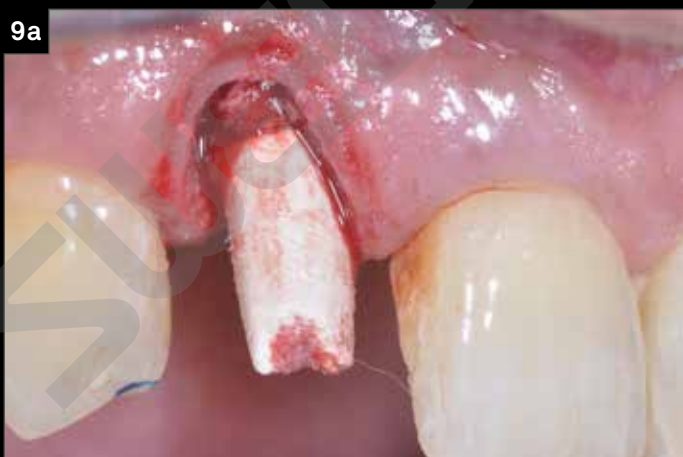
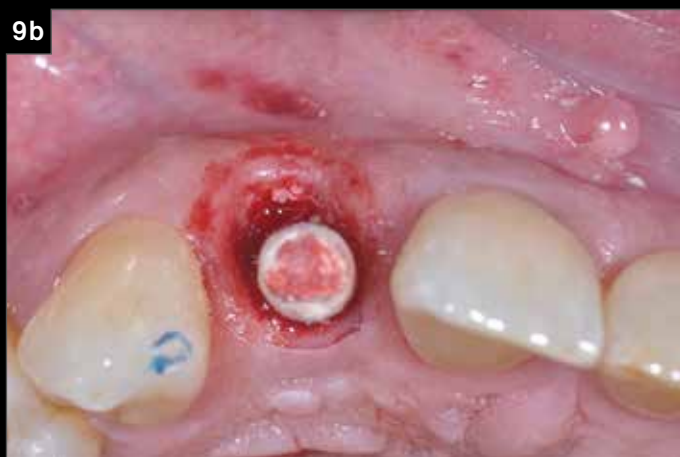
4. Visione occlusale dopo l'estrazione più conservativa possibile dell'elemento compromesso.
5. Dal sondaggio e dalla valutazione dell'alveolo naturale residuo si evince che il difetto osseo è molto esteso.
6. Si opta per una morfologia cilindrica dell'impianto per aumentare la superficie di contatto osso-impianto dato che la qualità dell'osso (D3-D4) non garantiva un'ottima stabilità primaria.
7. L'osso raccolto dalla fresa viene utilizzato per riempire l'alveolo naturale nella porzione a contatto con l'impianto, mentre per l'ulteriore gap residuo si utilizza biomateriale a base di osso bovino deproteinizzato.
8. Immagine radiografica del posizionamento dell'impianto.
9. Inserimento del pilastro provvisorio in PEEK con base in titanio, fresato dal laboratorio per ottenere una morfologia a finire.

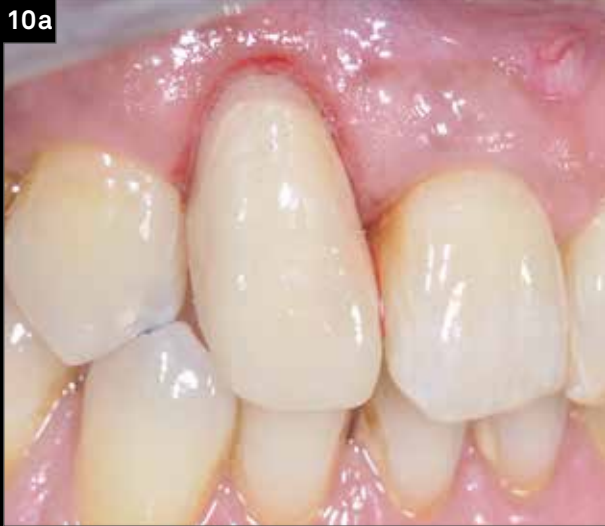
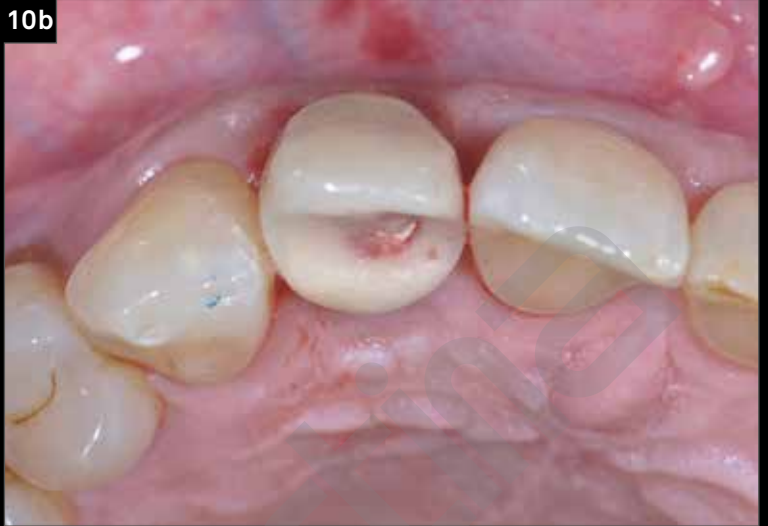
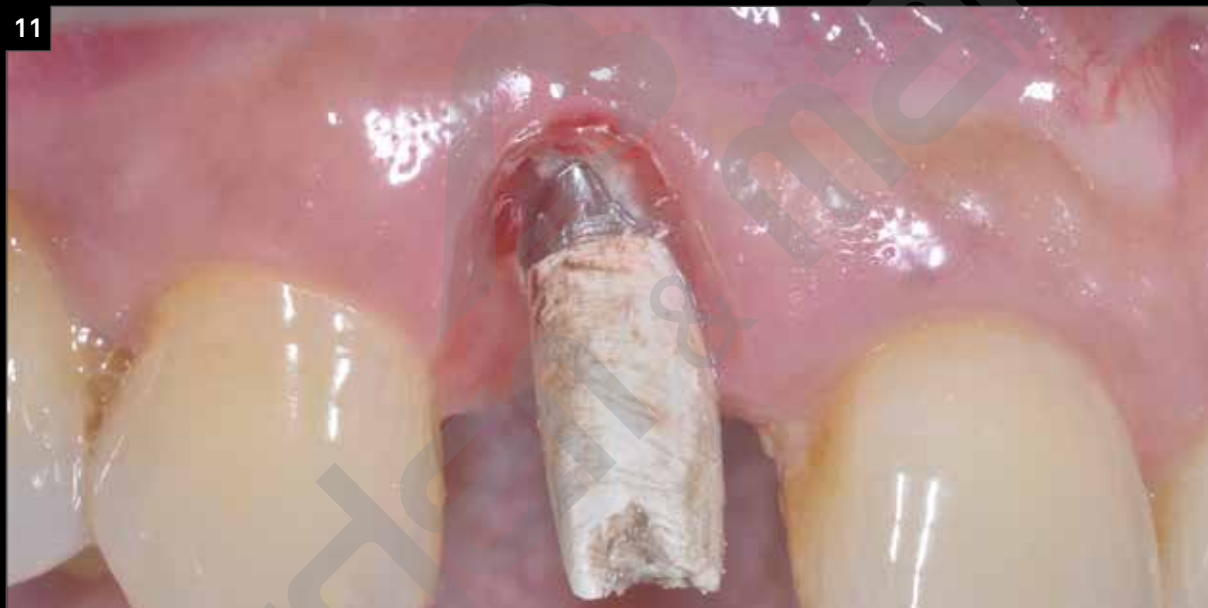
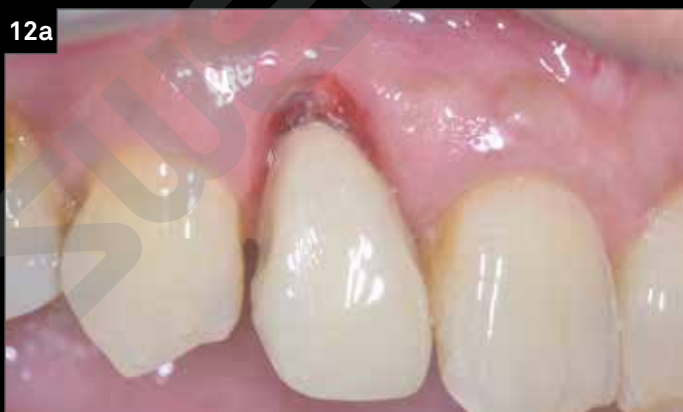
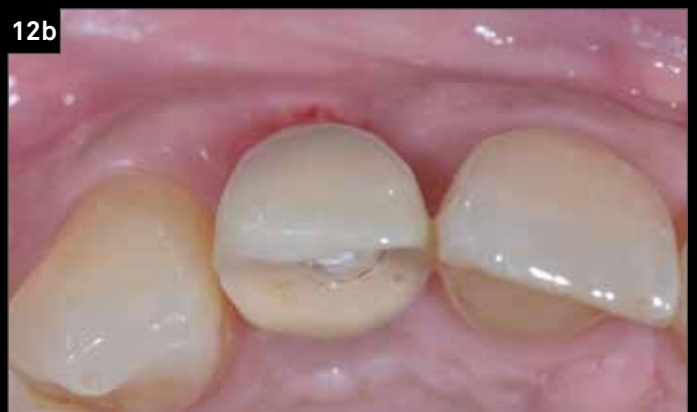
10. Ribasatura e lucidatura del provvisorio, la cui morfologia contribuisce ad arrestare il sanguinamento e di conseguenza a stabilizzare il coagulo.
11. Rimozione della corona provvisoria a 4 settimane. Il tessuto epitelializzato attorno ai bordi del provvisorio è in fase di maturazione ma già è visibile l'adattamento attorno alla morfologia della corona.
12. Modulazione del provvisorio a 30 giorni dall'intervento per il progressivo adattamento dei tessuti molli: la corona viene accorciata di circa 3 mm.

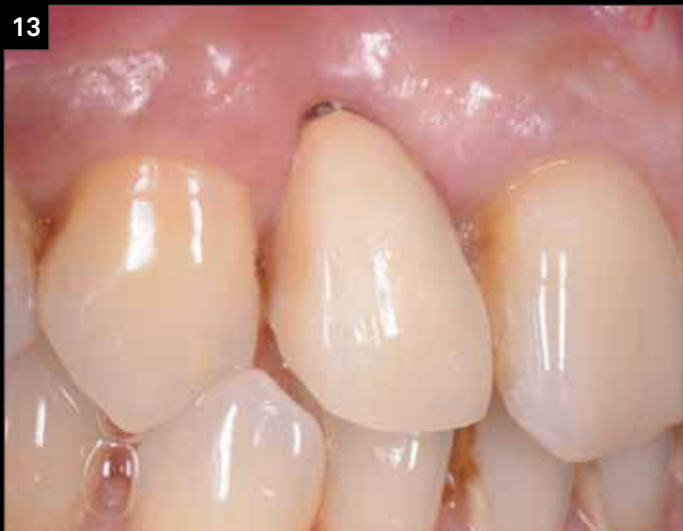
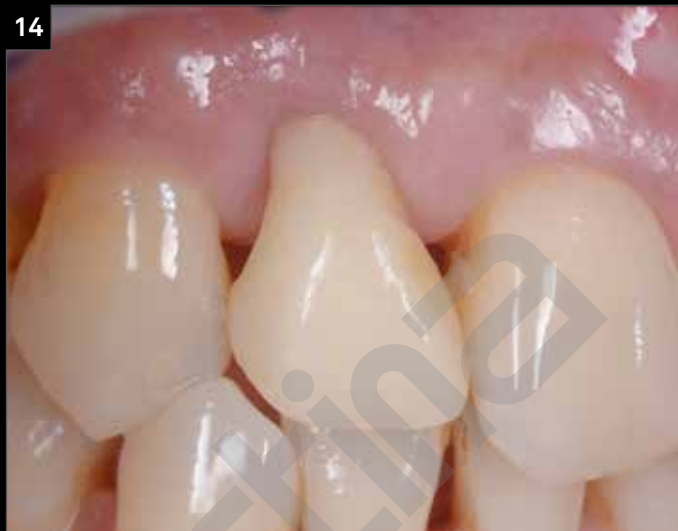
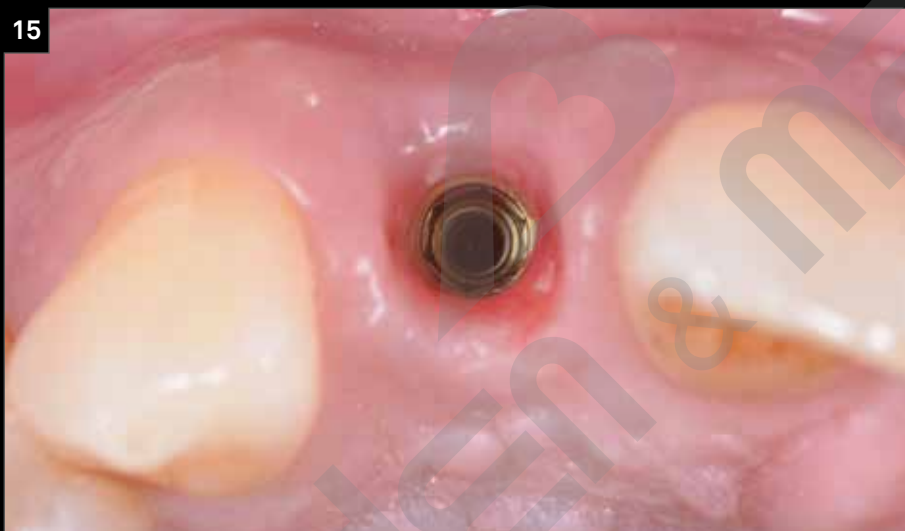
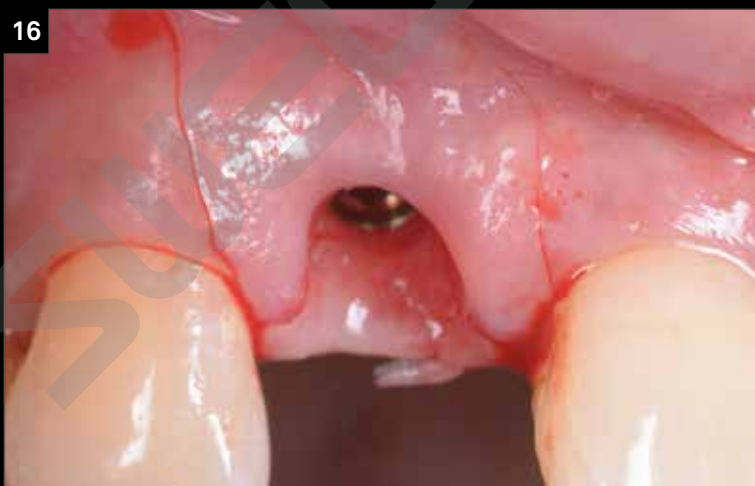
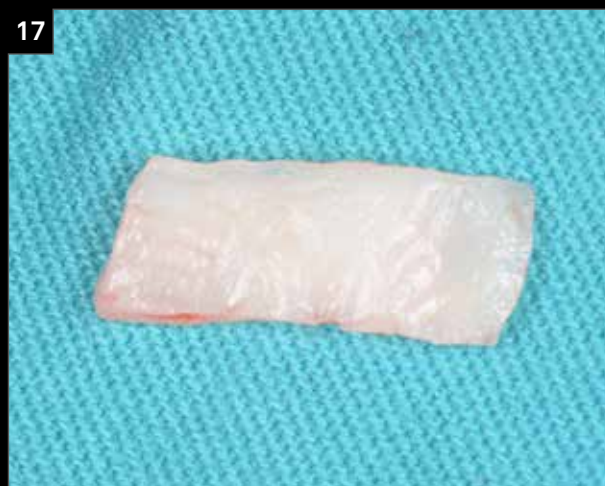
13. A distanza di un mese, la mucosa si è adagiata sul nuovo profilo sia mesialmente che distalmente e ha quasi raggiunto l'obiettivo prefissato.
14. Ulteriore correzione del provvisorio: si lascia spazio affinché le papille si ispessiscano sia in senso mesio-distale che apico-coronale.
15. Immagine clinica oclusale, che evidenzia un ottimo sviluppo del tunnel mucoso ma anche la permanenza del difetto osseo vestibolare, per correggere il quale si programma una chirurgia muco-gengivale.
16. Disegno dei lembi: due incisioni in tessuto cheratinizzato sulle papille, due incisioni verticali di rilascio. Successivamente si scolla il lembo primario e si effettua un prelievo per l'innesto connettivale.
17. Innesto di tessuto connettivo prelevato, disepitelizzato, pulito e misurato.

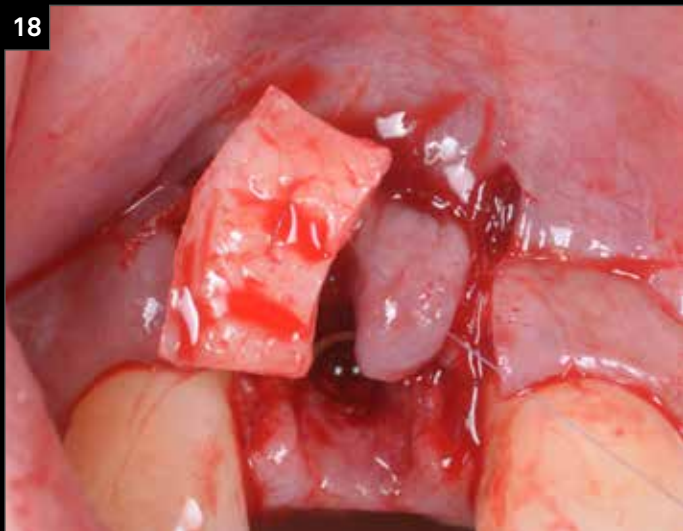
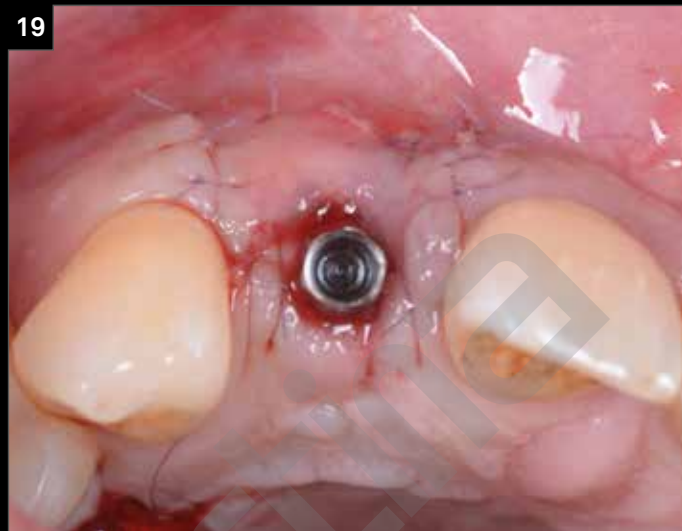
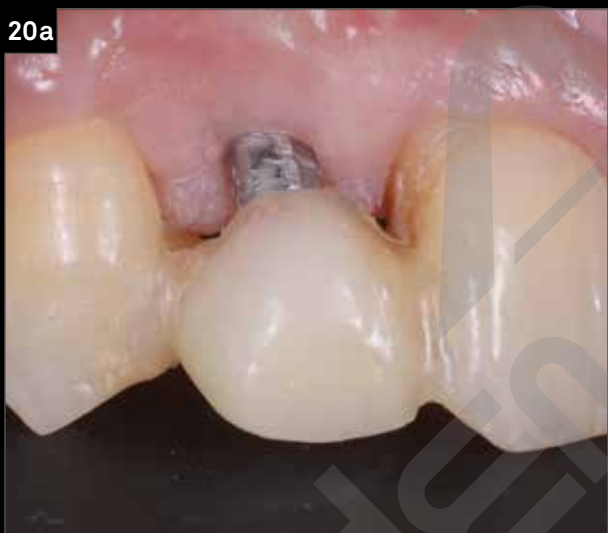
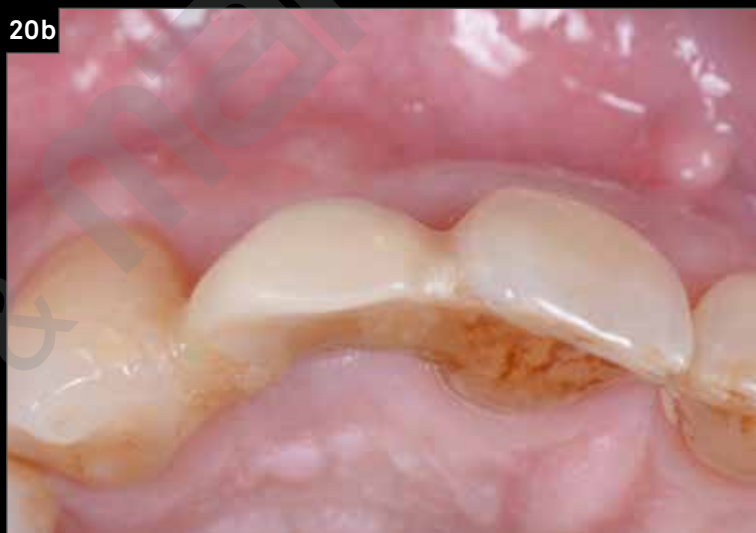
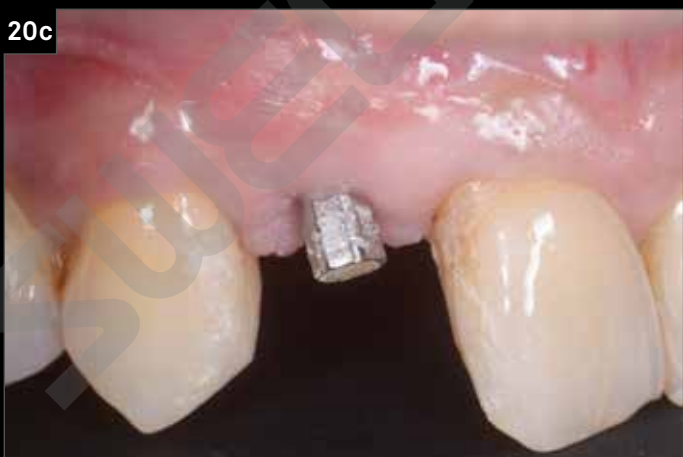
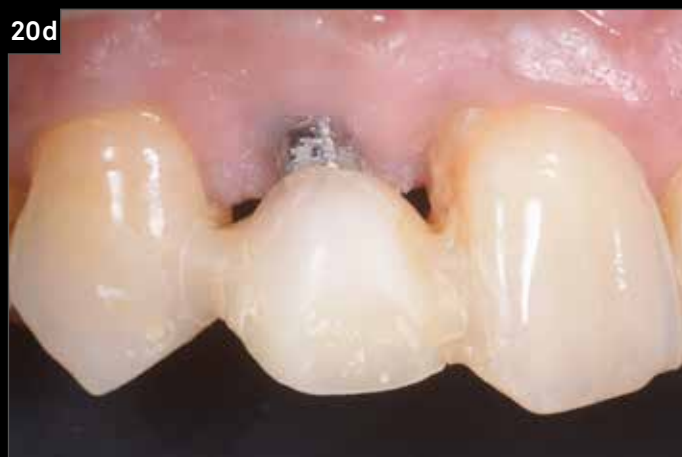
18. Sutura dell'innesto legato al lembo primario.

19. Visione occlusale dell'innesto suturato. La sutura ha il compito, in questo momento, di avvicinare i lembi per garantire una guarigione per prima intenzione.

20. Attesi 3 mesi di guarigione dei tessuti, si posiziona un provvisorio ulteriormente accorciato, che permette la maturazione delle mucose e la loro migrazione in senso apico-coronale.

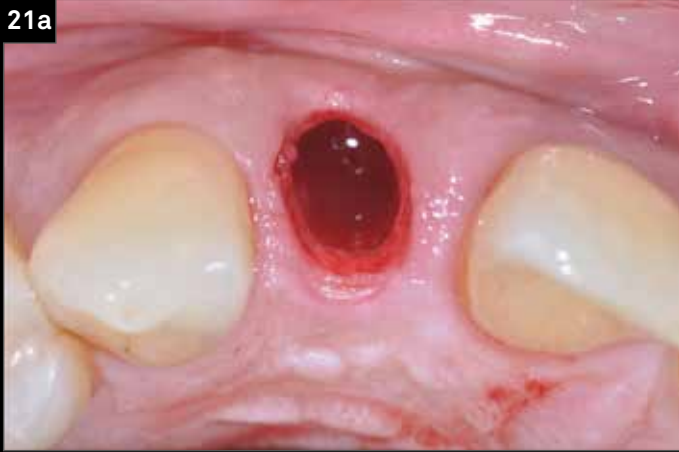
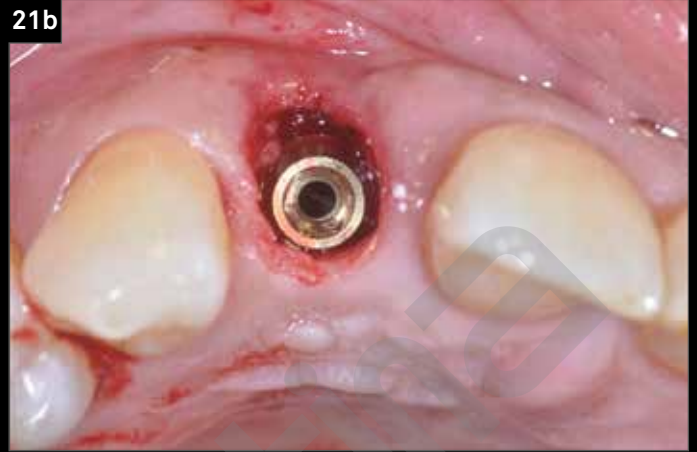
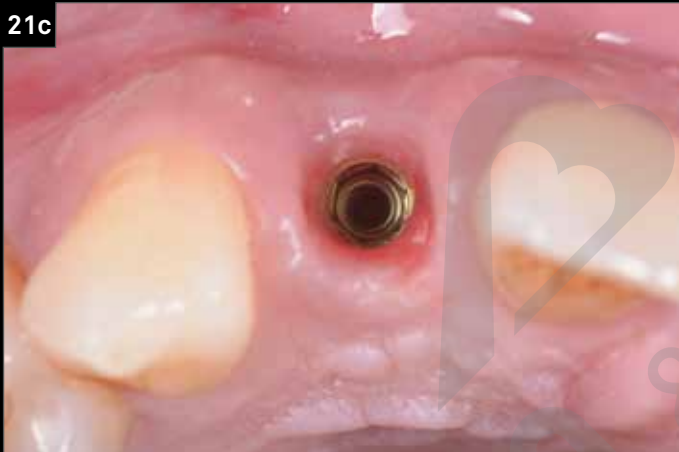
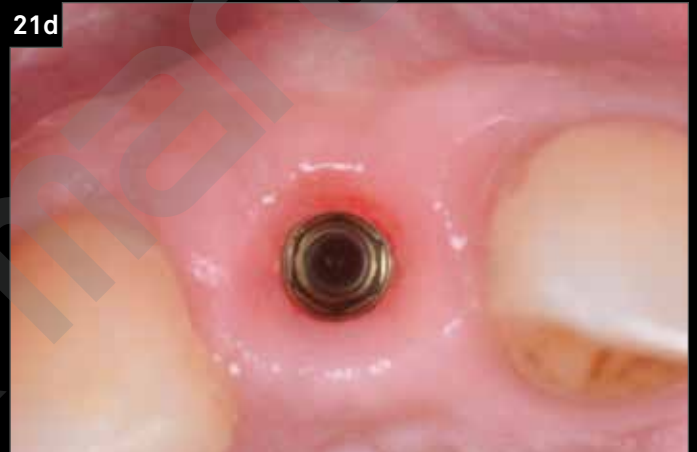
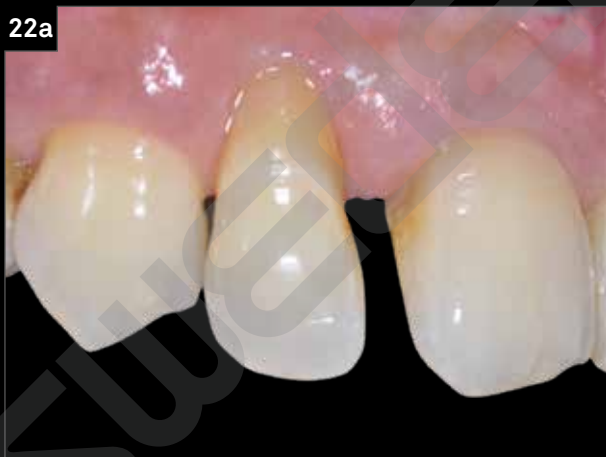
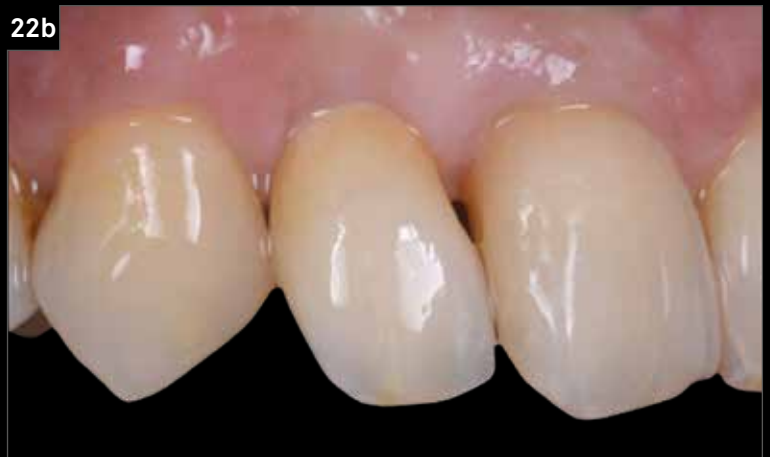
21. Confronto delle immagini cliniche: al momento dell'estrazione del dente (a), dell'inserimento dell'impianto (b), a 3 mesi dall'inserimento (c) e a 8 mesi (d) dopo la chirurgia muco-gengivale.

22. Dettaglio del caso iniziale e finale. Per compensare il diastema, il composito è stato corretto leggermente verso l'elemento 1.1.

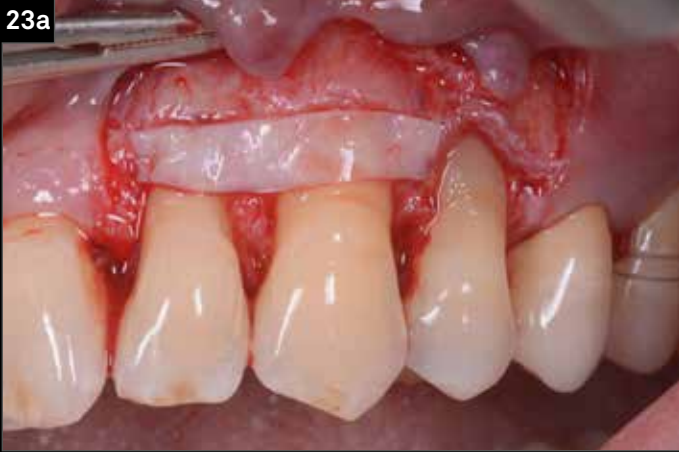
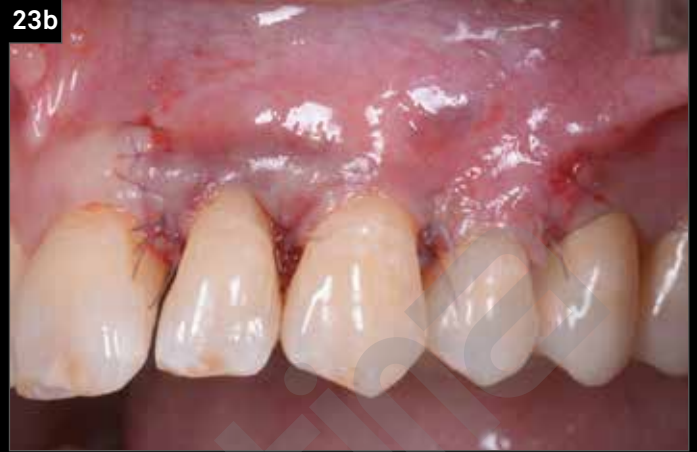
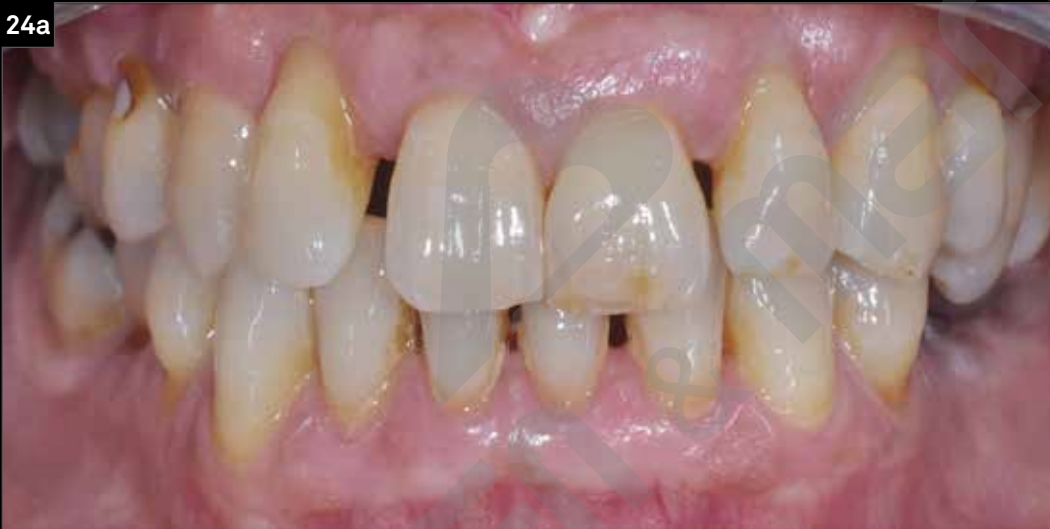
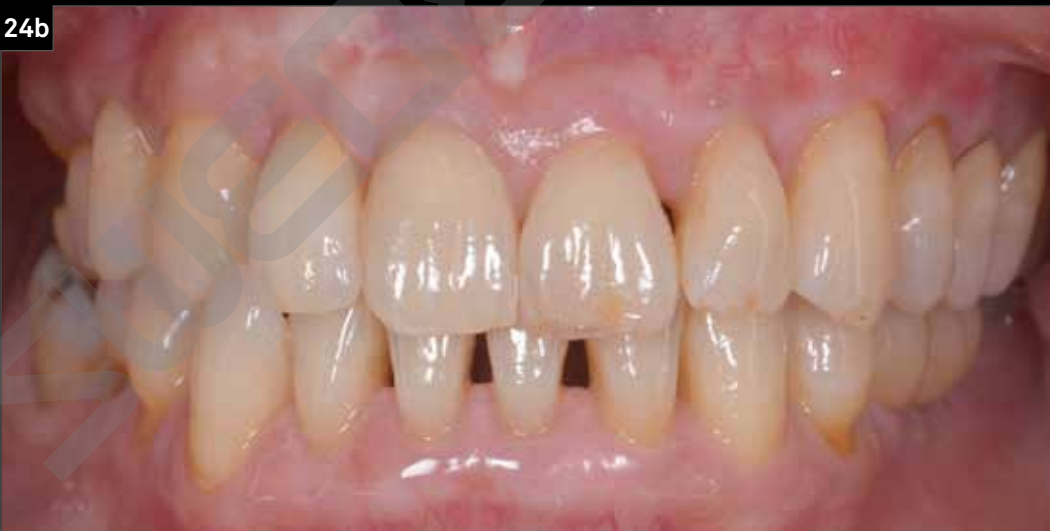
23. Innesto di connettivo a livello degli elementi 2.2, 2.3.

24. Confronto tra il caso iniziale e il follow up a 3 anni. Il manufatto protesico è stato confezionato appoggiando il margine incisale sulla cresta mesiale dell'antagonista, come da pianificazione, vista la situazione clinica iniziale.

25. Controllo radiografico a 3 anni.
