Carico immediato di impianto Prama RF in posizione 2.3

Dott. Costantino Vignato, Dott. Giuseppe Vignato, Odt. Riccardo Finotello, Vicenza

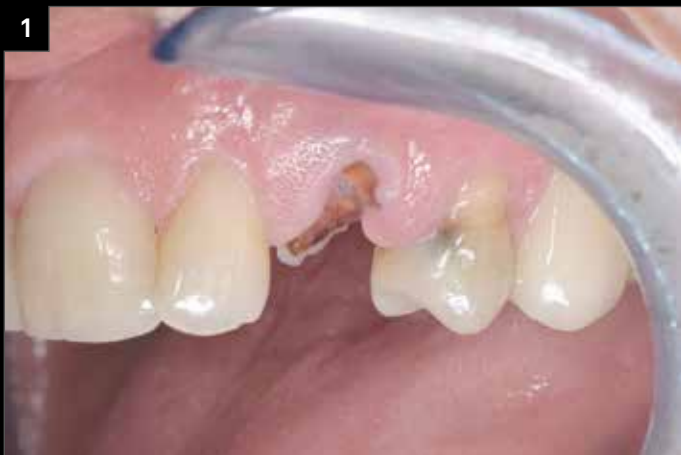
1. Caso clinico iniziale.
2. Immagini clinica e radiografica al momento dell'inserimento dell'impianto e copertura con vite tappo.
3. Il giorno successivo all'inserimento dell'impianto si posiziona il provvisorio che copre interamente l'alveolo post-estrattivo.

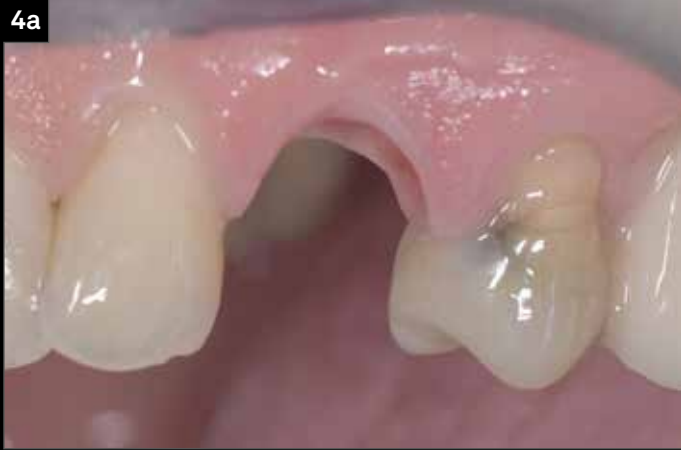
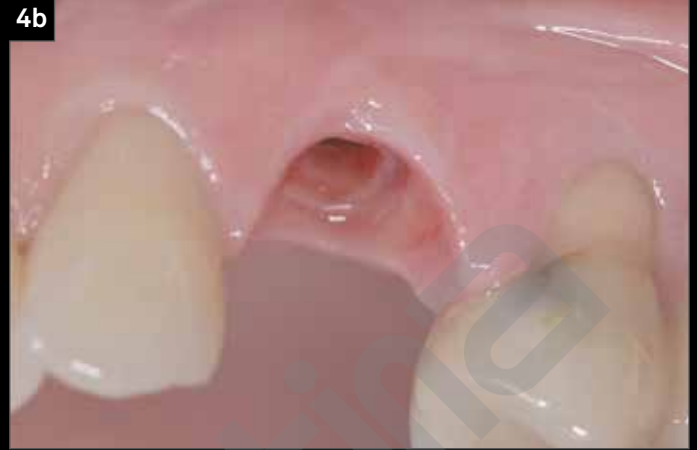
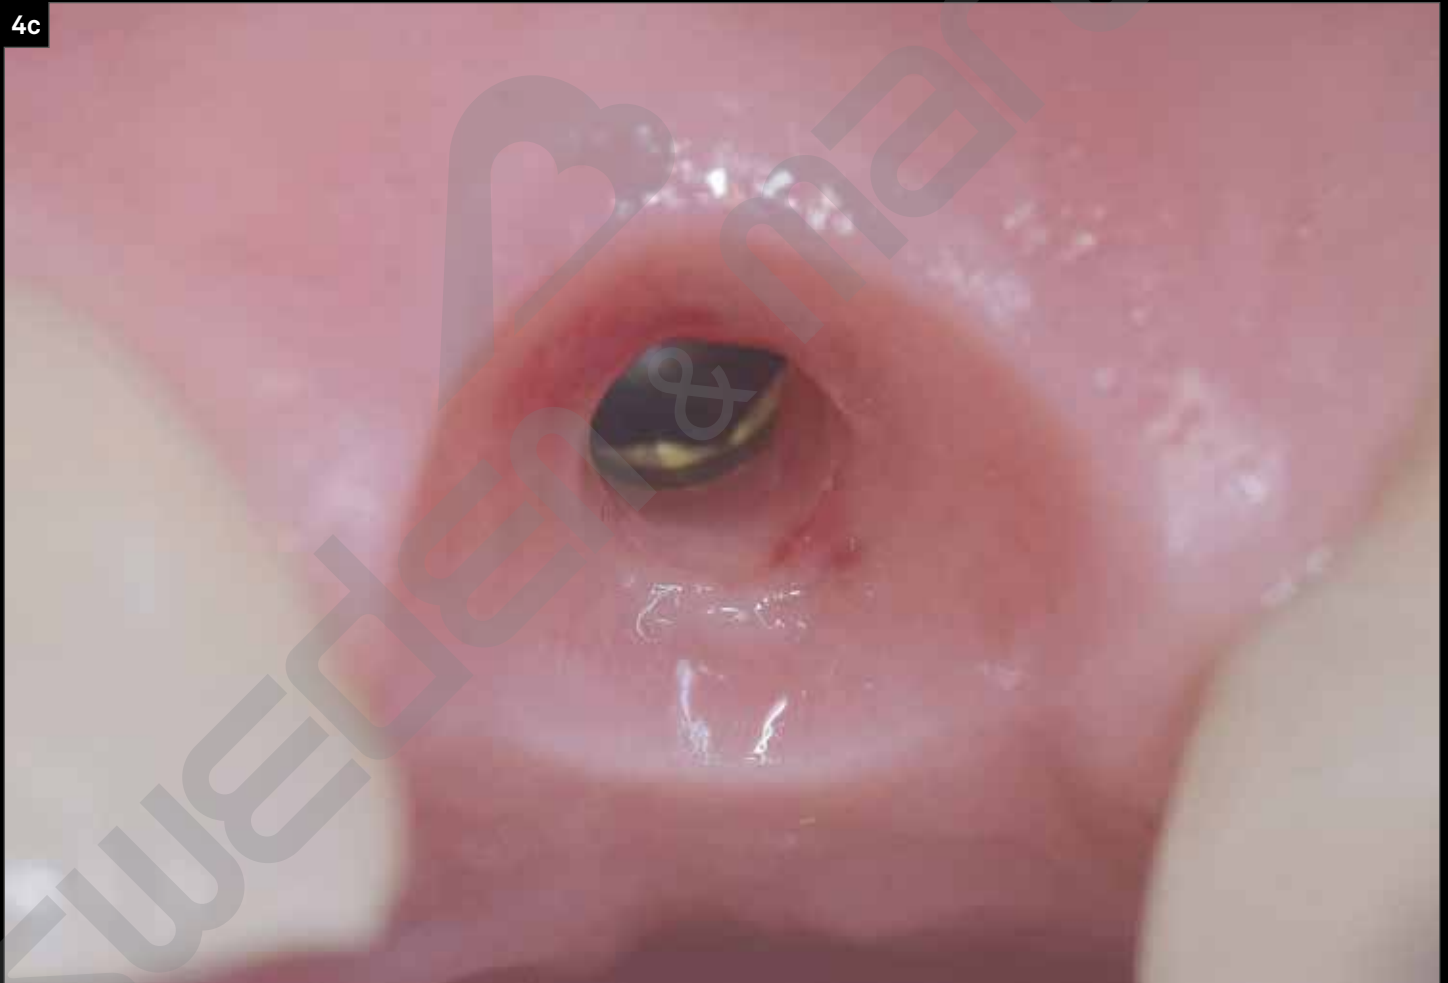
4. Dopo 2 mesi, viene rimosso il provvisorio. La guarigione è avvenuta con successo, con tessuti molli sani e stabili, sostenuti dai picchi ossei.

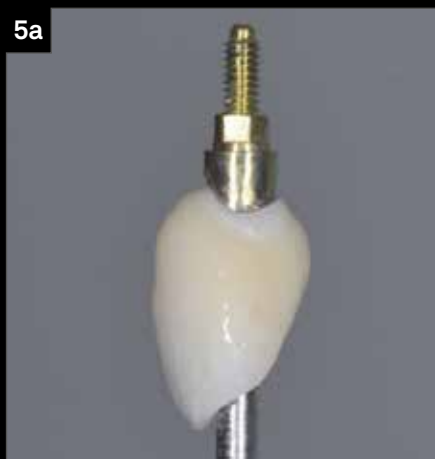
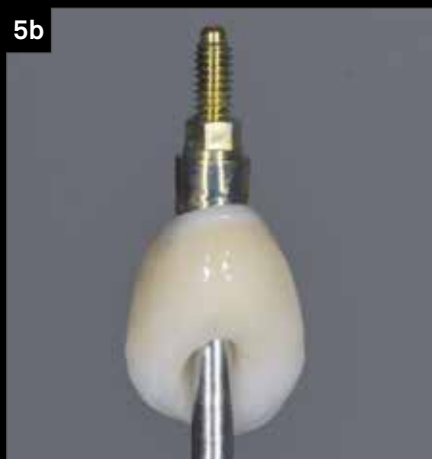
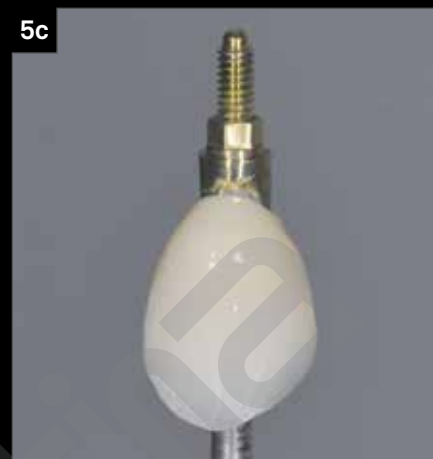
5. Dettagli della corona definitiva.
6. Immagine clinica e radiografica alla consegna della corona definitiva.
7. Follow up clinico e radiografico a 2 anni.
