Riabilitazione di elemento singolo in zona estetica con impianto Prama

Dott. Fabio Gorni, Odt. Fabio Cislaghi, Milano

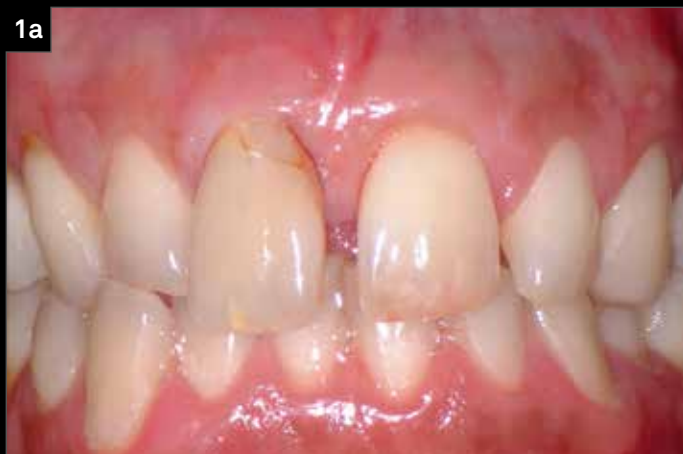
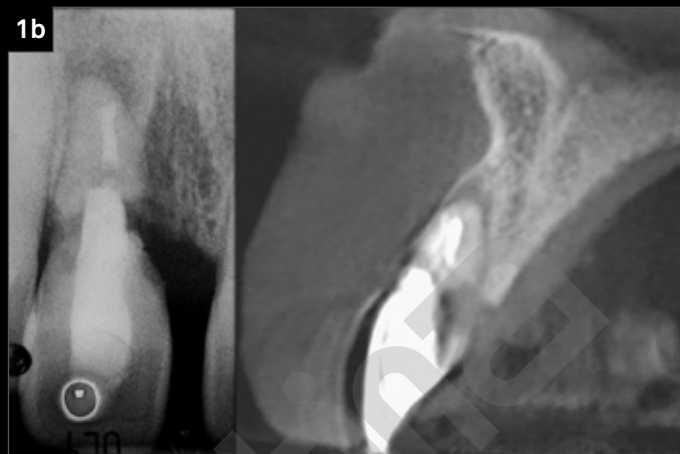
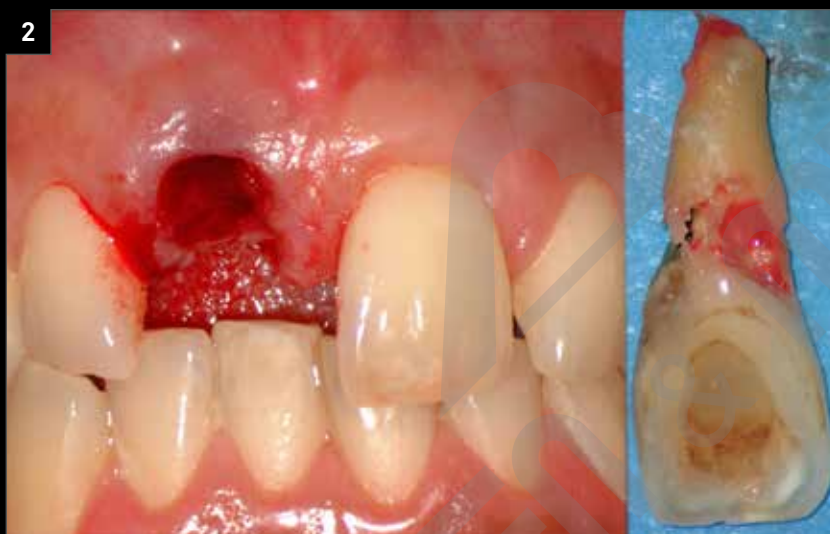
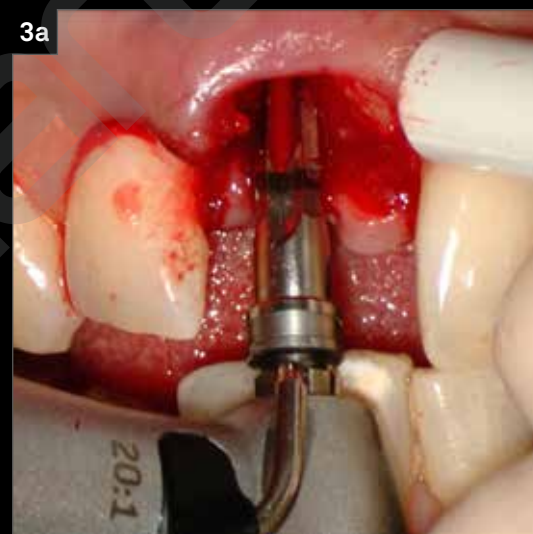
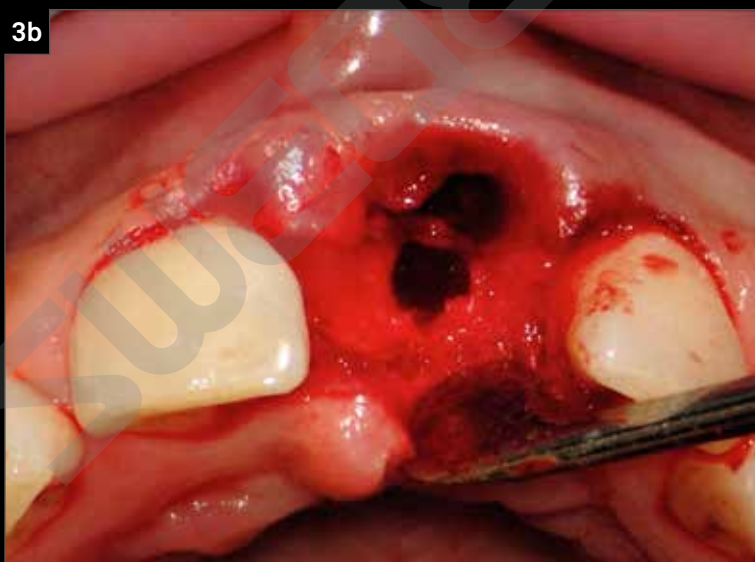
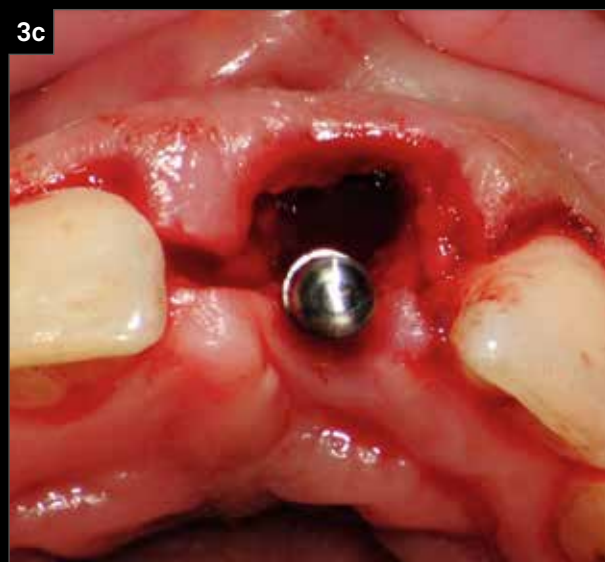
1. L'immagine clinica evidenzia un riassorbimento esterno cervicale di radice, dalla radiografia e dalla CBCT appare evidente l'impossibilità di recupero del dente naturale con necessità di eseguire terapia implantare. Vista la presenza di un evidente diastema, si opta per un impianto post-estrattivo a carico immediato in modo da ridurre al massimo le tempistiche e i disagi per il paziente.
2. Estrazione dell'elemento compromesso.
3. Fasi chirurgiche dell'inserimento dell'impianto Prama da 11.50 mm.

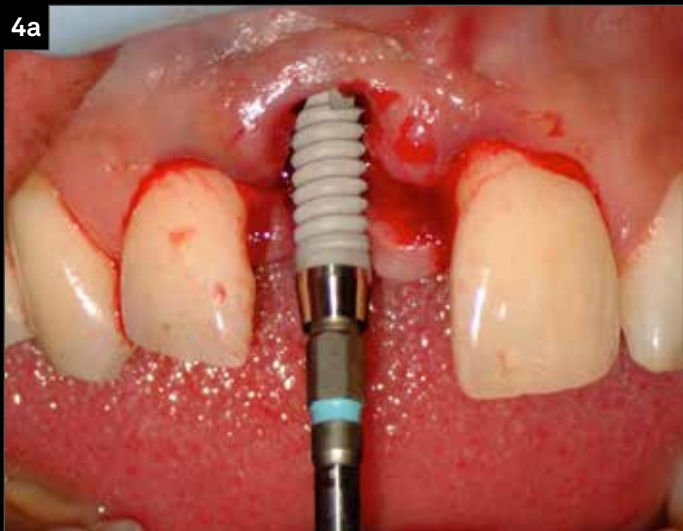
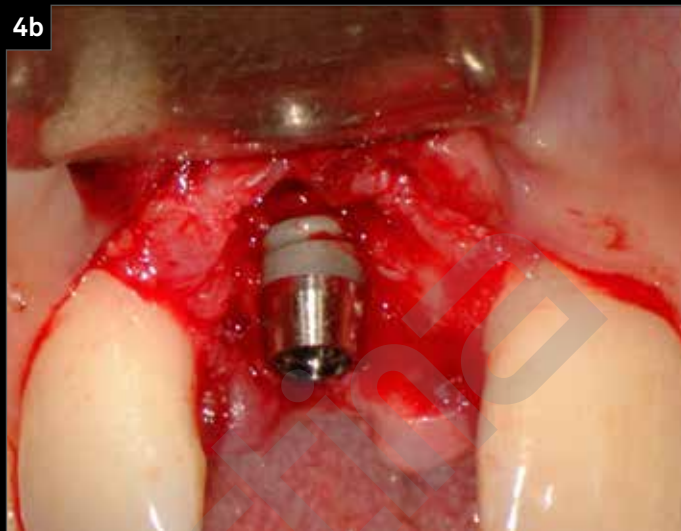
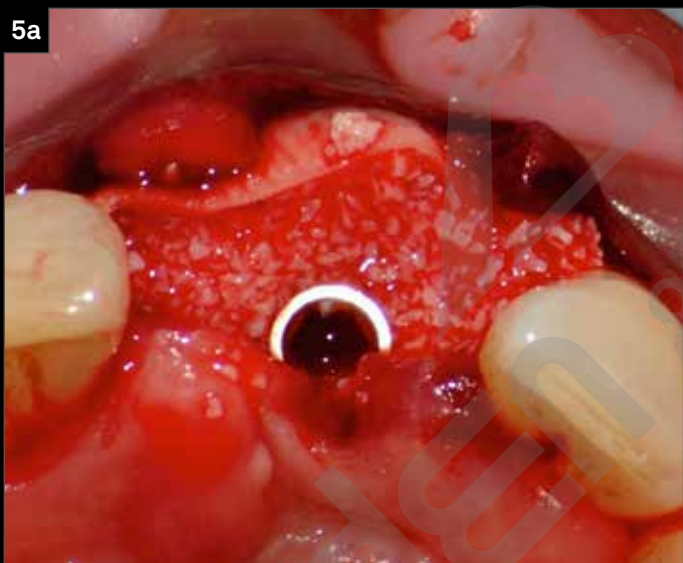
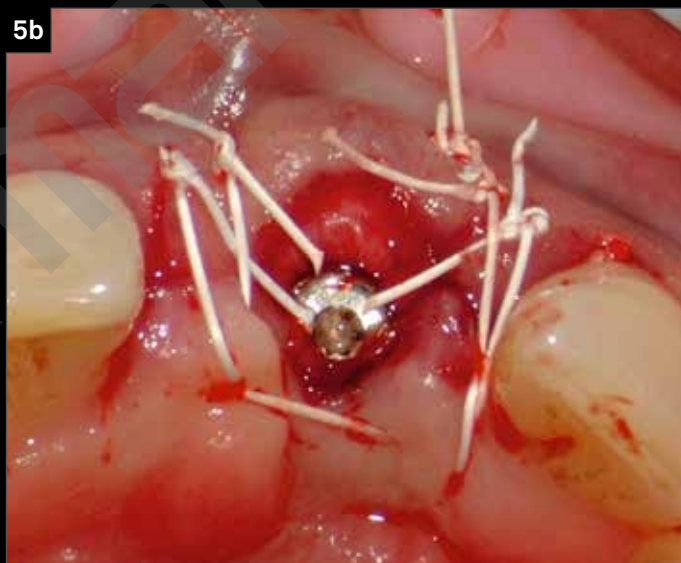
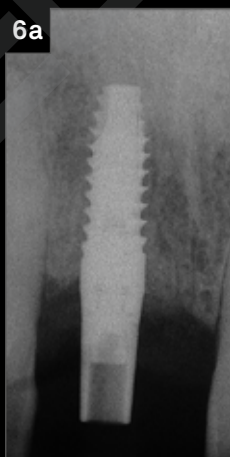
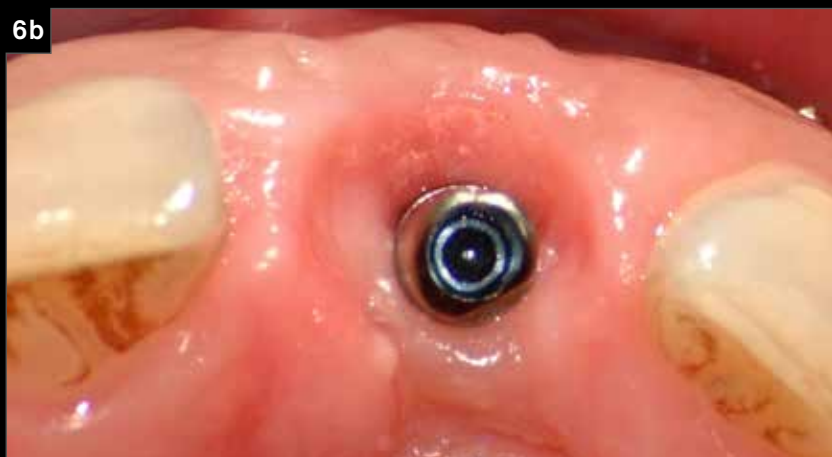
4. Si noti come il posizionamento della piattaforma dell'impianto sia a livello delle linee amelo-cementizie dei denti adiacenti, importante riferimento per ottenere una condizione ideale per le successive fasi protesiche.
5. La rigenerazione dei tessuti duri e molli consente di mantenere inalterati i volumi perimplantari nel tempo.
6. Il controllo a 6 mesi evidenzia il mantenimento dei volumi orizzontali del profilo.

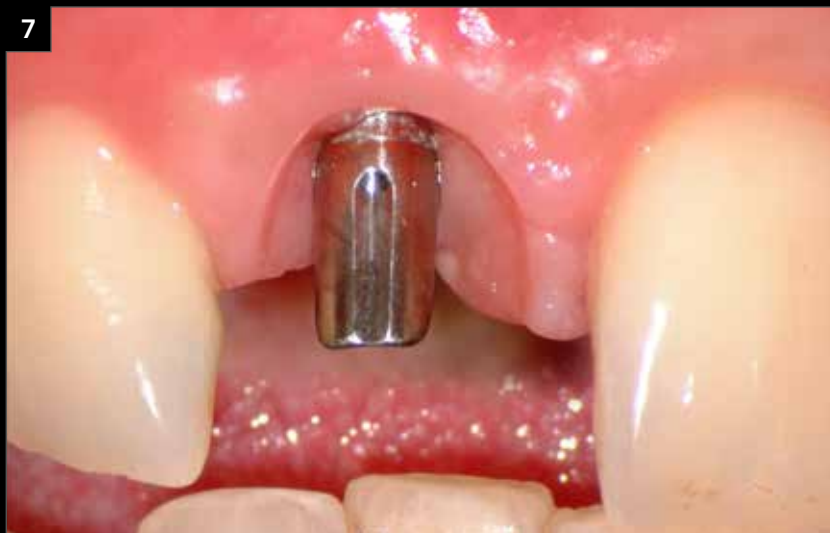
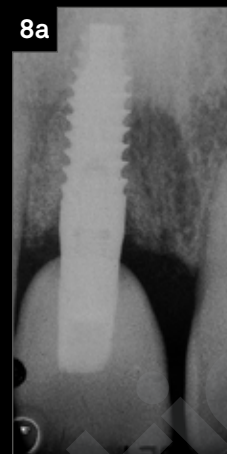
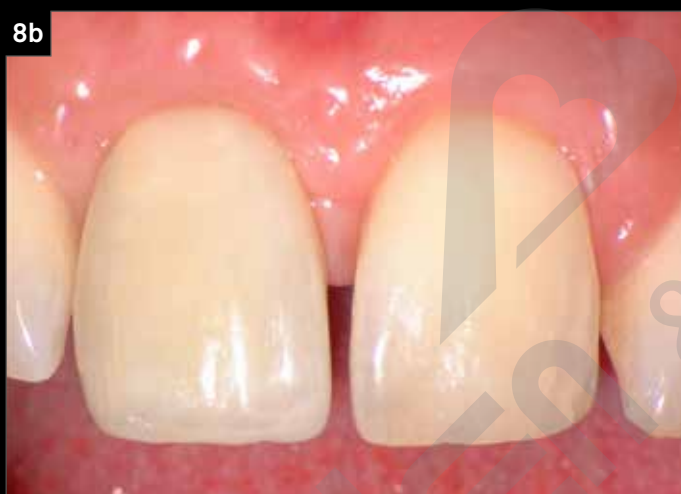
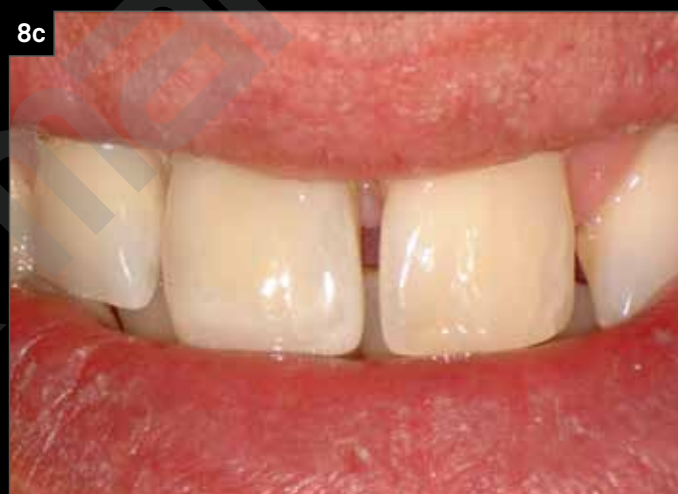
7. Immagine di controllo a 6 mesi dall'inserimento dell'impianto, in cui si evidenzia un adattamento ideale della parabola gengivale grazie alla gestione dei tessuti molli ottenuta con una serie di corone provvisorie.
8. Le foto e la radiografia del restauro finale a 8 mesi dall'inserimento dell'impianto mostrano una gradevole estetica frutto del corretto equilibrio tra tessuti duri e tessuti molli, risultato ottenuto grazie al perfetto adattamento del parodiato al collo implantare di Prama.
